Sachverständigengutachten

vom 27.03.2003

**Bautechnische Beurteilung von Feuchteschäden
Schimmelpilzbildung**

Objekt: **xxxxxxxxxxxxxx,
13507 Berlin
Wohnungen xxxxxxxxxxxxxxxxx**

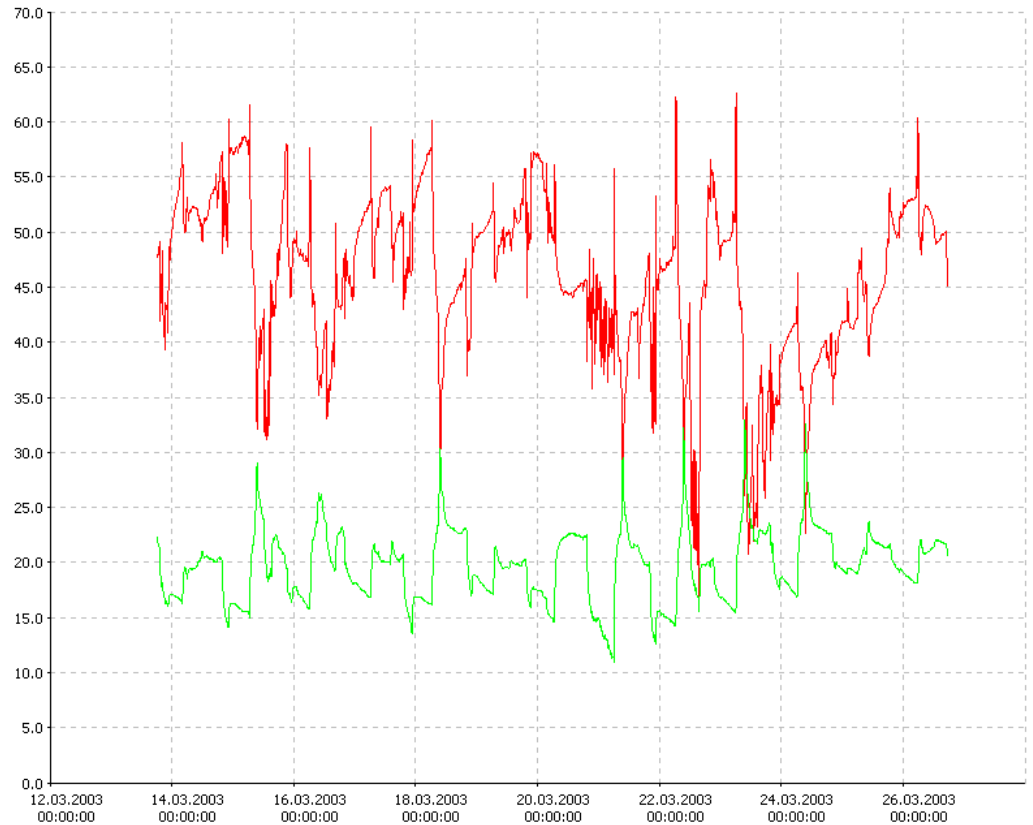
Messdaten Fensterlaibung

Da der Messlogger unmittelbar an der Laibung angebracht wurde, sind die Ausschläge im unteren Temperaturdiagramm sofort mit deutlichem δ von xx °C zu sehen.

Am 7. und 8.3. harmonisierte sich die Linie infolge einer Abwesenheit der Mieter. Ein Nachtransport von Feuchtigkeit ist hier nicht mehr erkennbar. Eine Überschreitung der kritischen 70%-Marke des Feuchtigkeits-Wertes ist ebenfalls nicht erkennbar.

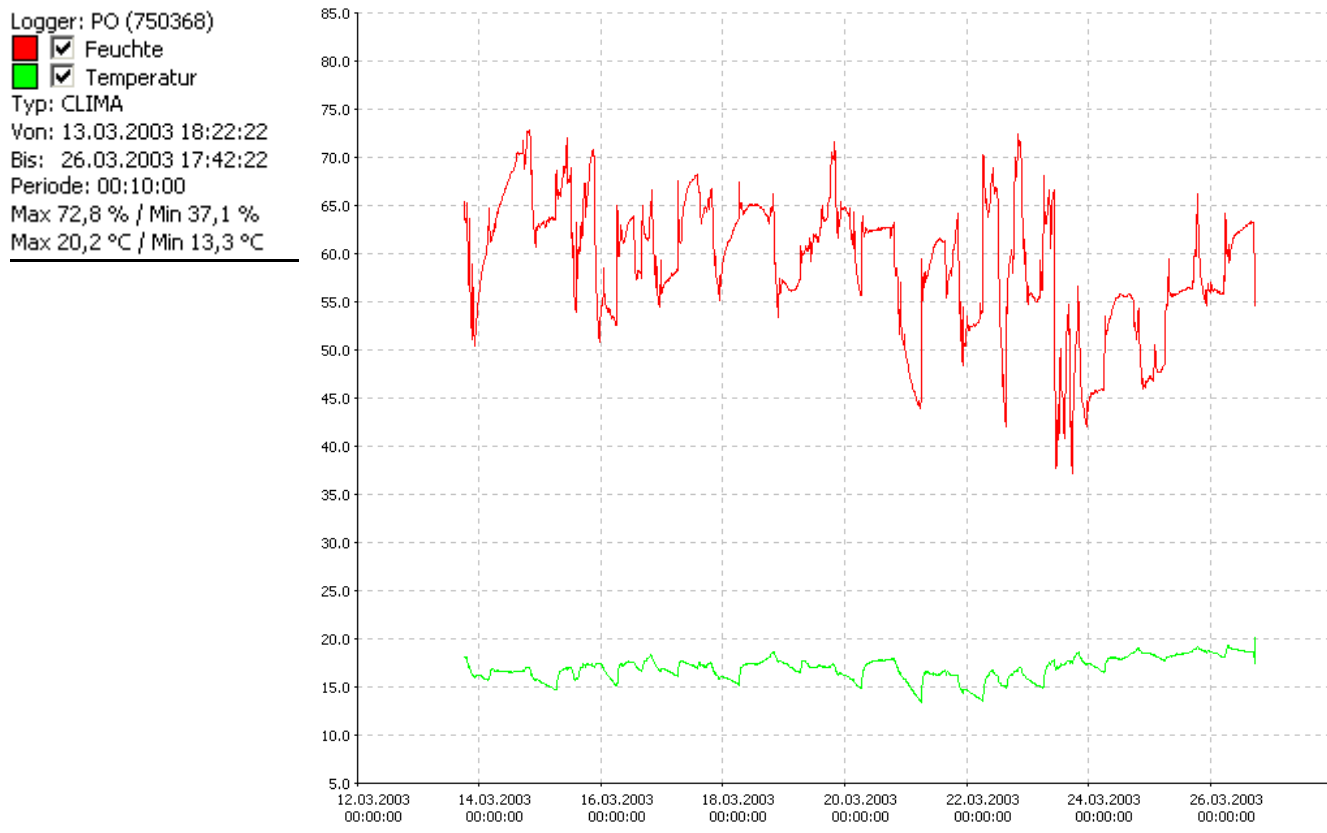
Wohnung 1 (2.OG rechts)
Messdaten Fußboden

Die gleiche Situation, jetzt im Fußbodenbereich des gleichen Zimmers, gleicher Loggertyp, identische Messparameter: Die Temperatureusschläge sind weniger heftig, nur ab dem xx.3. befriedigend, die kritische Feuchtigkeits-Marke von 70% wird permanent überschritten.

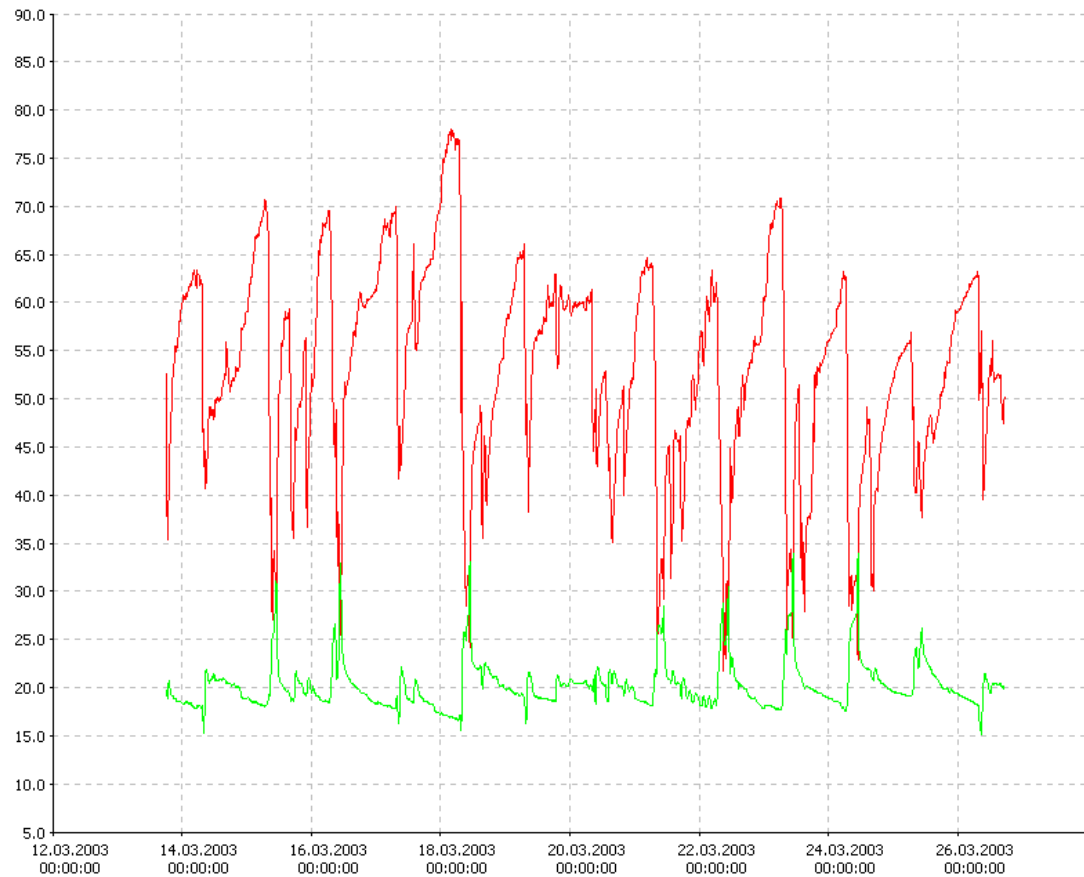
Wohnung 2 Xxxxxxxx (3. OG rechts) Messdaten Fensterlaibung

Bereits im Fensterlaibungs-Bereich wird die kritische 70%-Marke des Feuchtigkeitswertes überschritten. Ohne Quelle (z.B. Schlafnutzung, Aquarium, Zimmerpflanzen) kann der Feuchtigkeitseintrag nur aus der vorgewärmten Luft aus dem Wohn/Küchenbereich stammen.

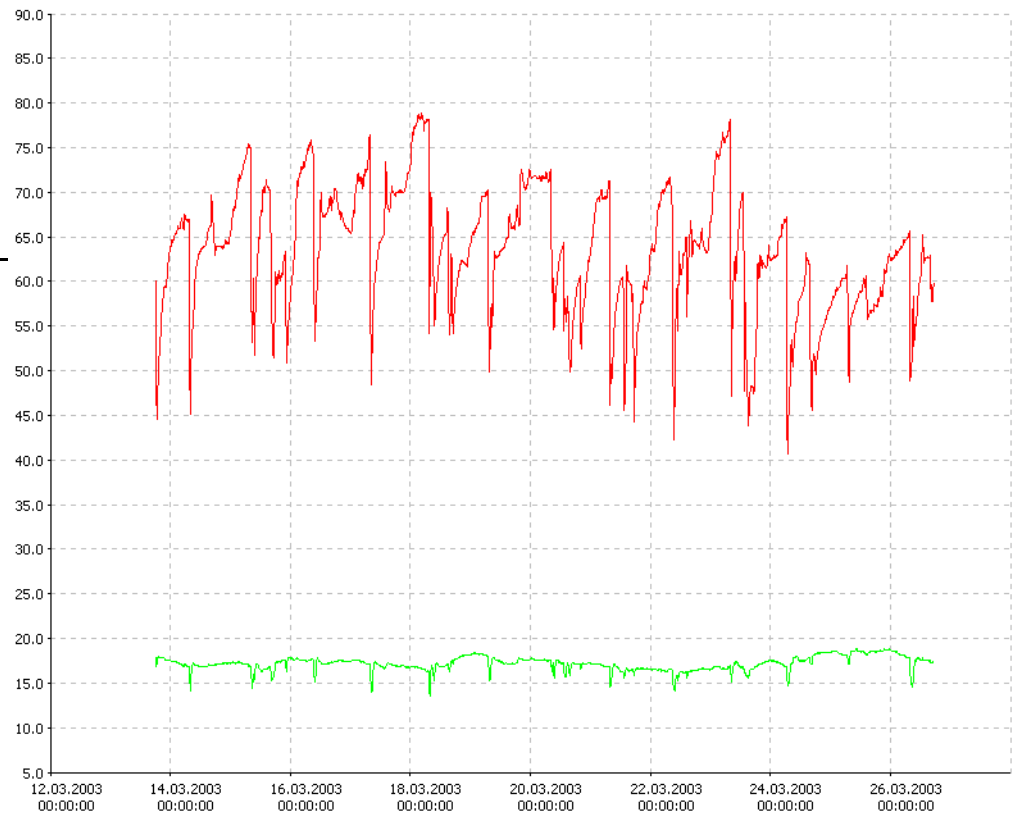
Wohnung 2 Xxxxxxxx (3. OG rechts) Messdaten Fußboden

Permanente Überschreitung der 70%-Marke im Fußbodenbereich trotz Lüftung.

Zu Wohnung XXXXXXXX: Die Mieter sollten den Heizkörper im Raum selbst einschalten bzw. höher stellen. Die Raumtemperatur ist mit größter Wahrscheinlichkeit aus angrenzenden Räumen gespeist. Die hoch feuchte-gesättigte Luft fällt in der niedrigeren Raumtemperatur an der Außen/Außenecke aus und kondensiert.

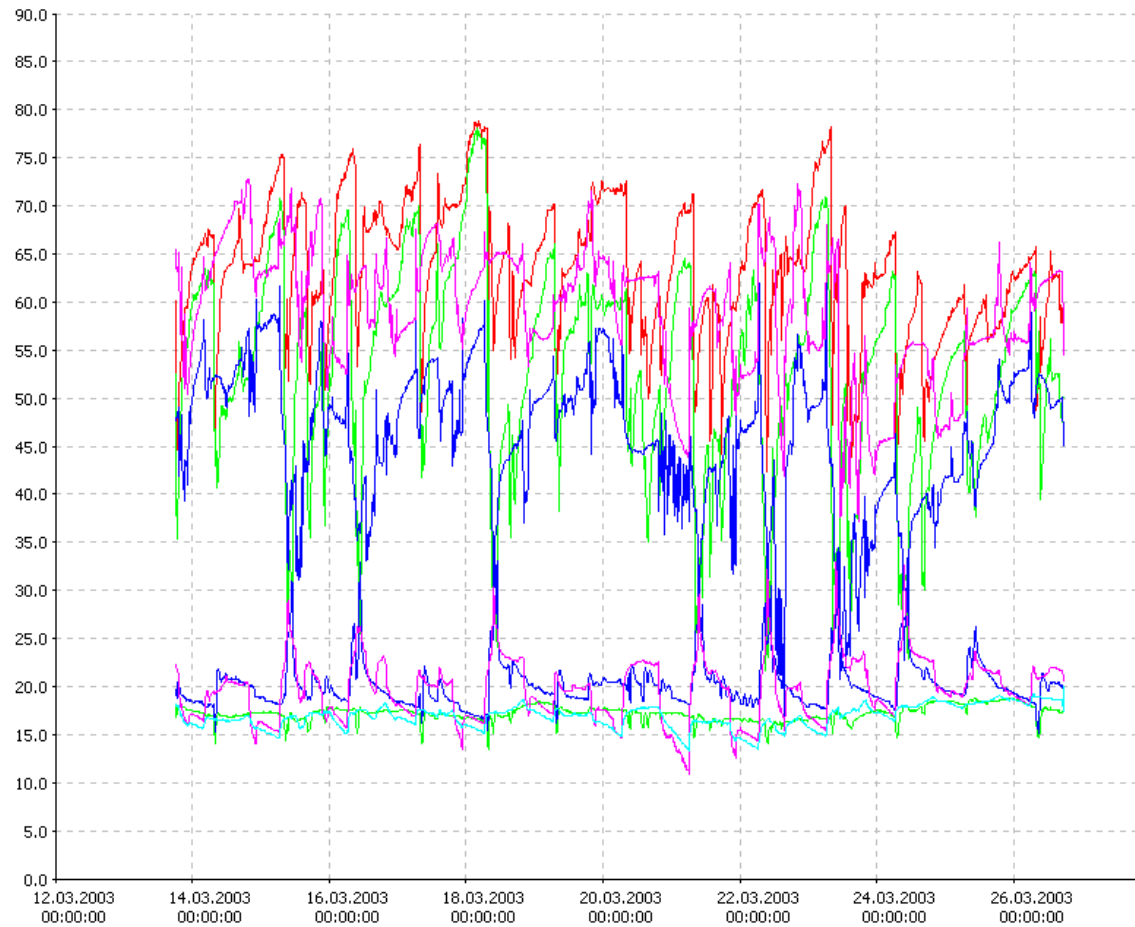
Kombination Messdaten Wohnung 1 und 2

Charts aus unterschiedlichen Wohnungen können beliebig zusammengefasst und dargestellt werden. Eine Aussagekraft besteht hier im Wesentlichen über die Dokumentation des Unterschiedes im Nutzerverhalten.
