Sachverständigengutachten

vom 27.03.2003

**Bautechnische Beurteilung von Feuchteschäden
Schimmelpilzbildung**

Objekt: **xxxxxxxxxxxxxx,
13507 Berlin
Wohnungen xxxxxxxxxxxxxxxxx**

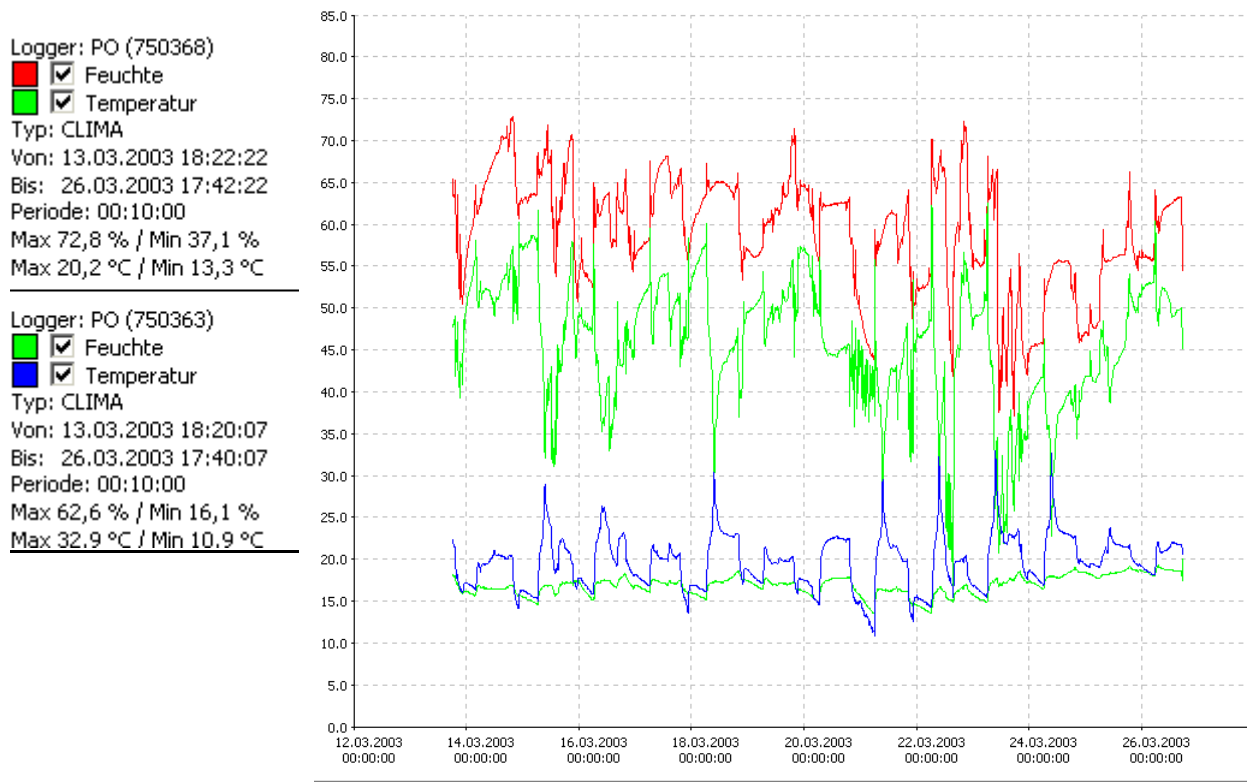
Wohnung 1XXXXXXXXXXXXX (2.OG rechts) Messdaten Fenster und Fußboden kombiniert

Die gleiche Situation, jetzt im Fußbodenbereich des gleichen Zimmers, gleicher Loggertyp, identische Messparameter: Die Temperatureusschläge sind weniger heftig, nur ab dem xx.3. befriedigend, die kritische Feuchtigkeits-Marke von 70% wird permanent überschritten.

Zu Wohnung XXXXXXXXXXXXX: Die Mieter müssen dafür Sorge tragen, dass der Wäscheschrank auf Schrankfüße gestellt wird. Weit besser wäre es, wenn dieser Schrank nicht im unmittelbaren Außenwandbereich positioniert würde, sondern an einer Innenwand platziert würde. Der Schaden aus Schimmelpilzbildung verschwindet dann automatisch, da die Tauwasser-Berechnungen dies eindeutig zu erkennen geben.

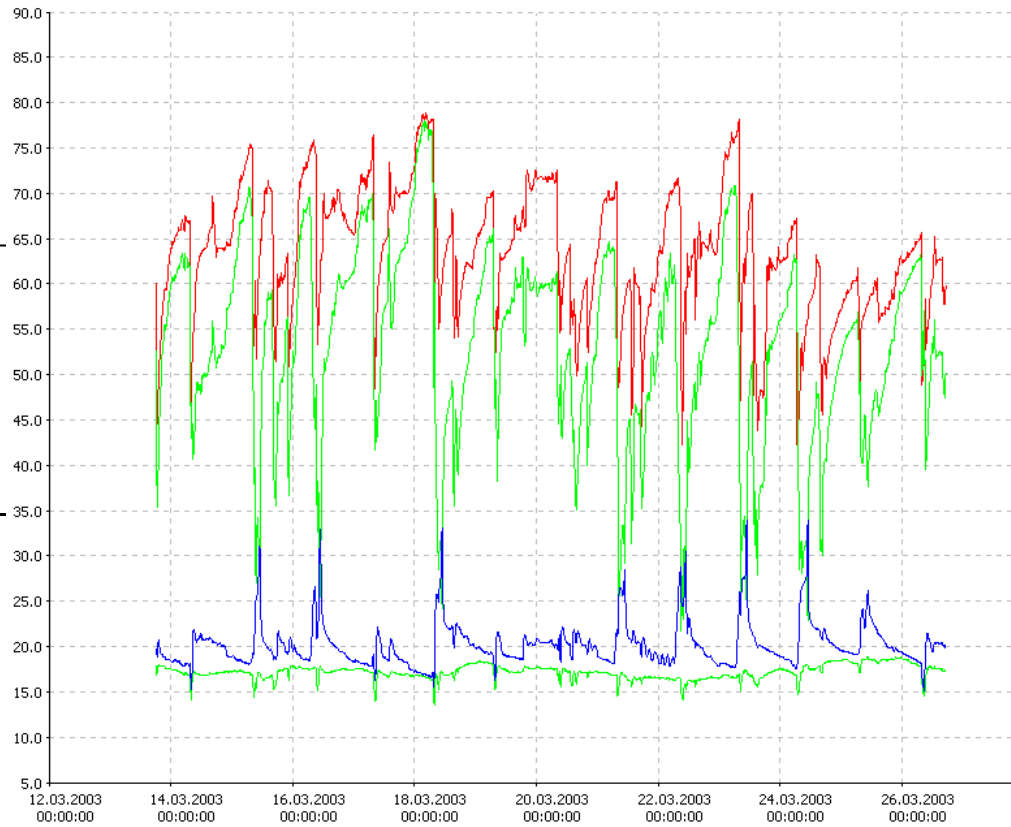
Kombination Messdaten Wohnung 1 und 2

Bereits im Fensterlaibungs-Bereich wird die kritische 70%-Marke des Feuchtigkeitswertes überschritten. Ohne Quelle (z.B. Schlafnutzung, Aquarium, Zimmerpflanzen) kann der Feuchtigkeitseintrag nur aus der vorgewärmten Luft aus dem Wohn/Küchenbereich stammen.

Zu Wohnung XXXXXXXX: Die Mieter sollten den Heizkörper im Raum selbst einschalten bzw. höher stellen. Die Raumtemperatur ist mit größter Wahrscheinlichkeit aus angrenzenden Räumen gespeist. Die hoch feuchte-gesättigte Luft fällt in der niedrigeren Raumtemperatur an der Außen/Außenecke aus und kondensiert.
